FOTODOKUMENTACE

zdiva Karlova mostu

Jan Novák*

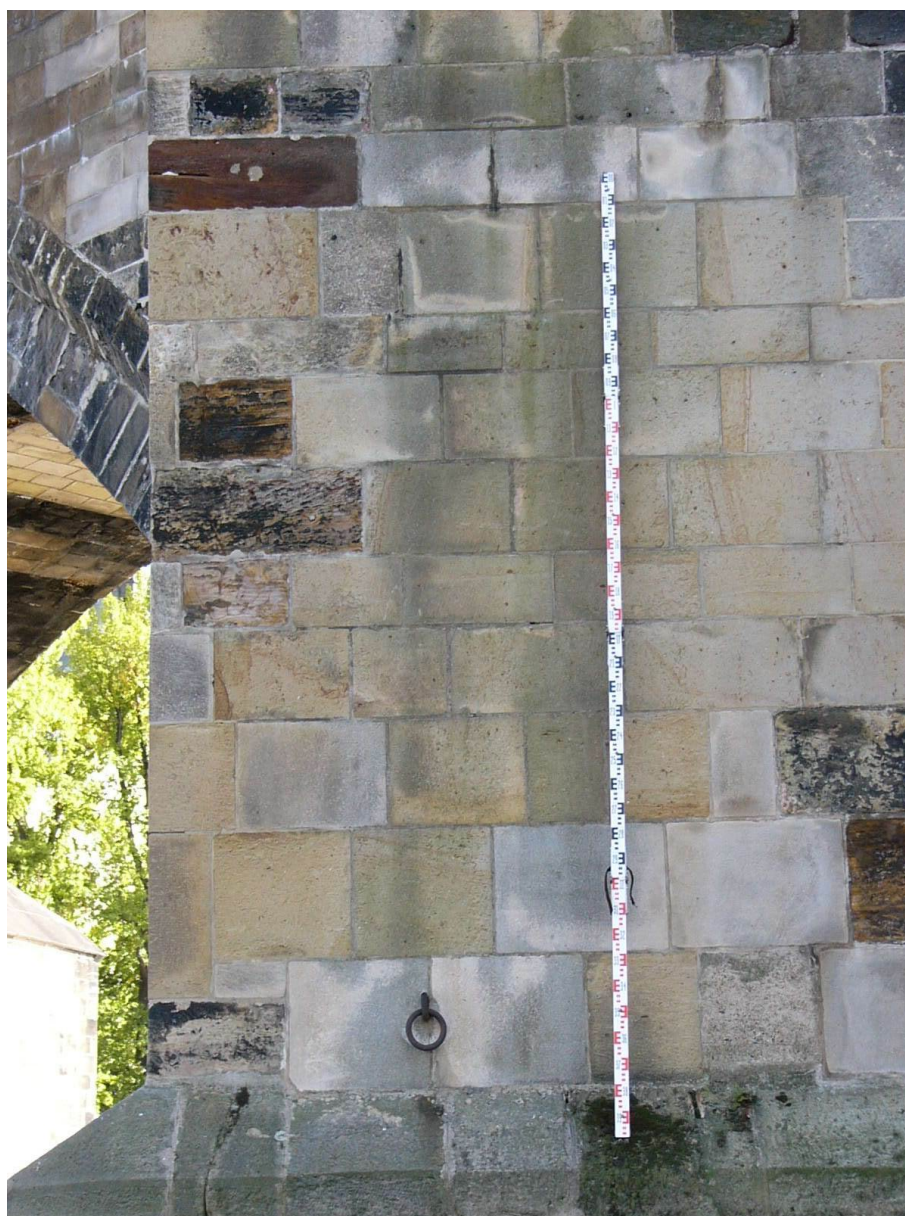
Fotografie č. 3

Popis: Globální obraz zdiva na pilíři č. 5, patrná je heterogenita zdících bloků zapříčiněná zřejmě nestejným stářím bloků.

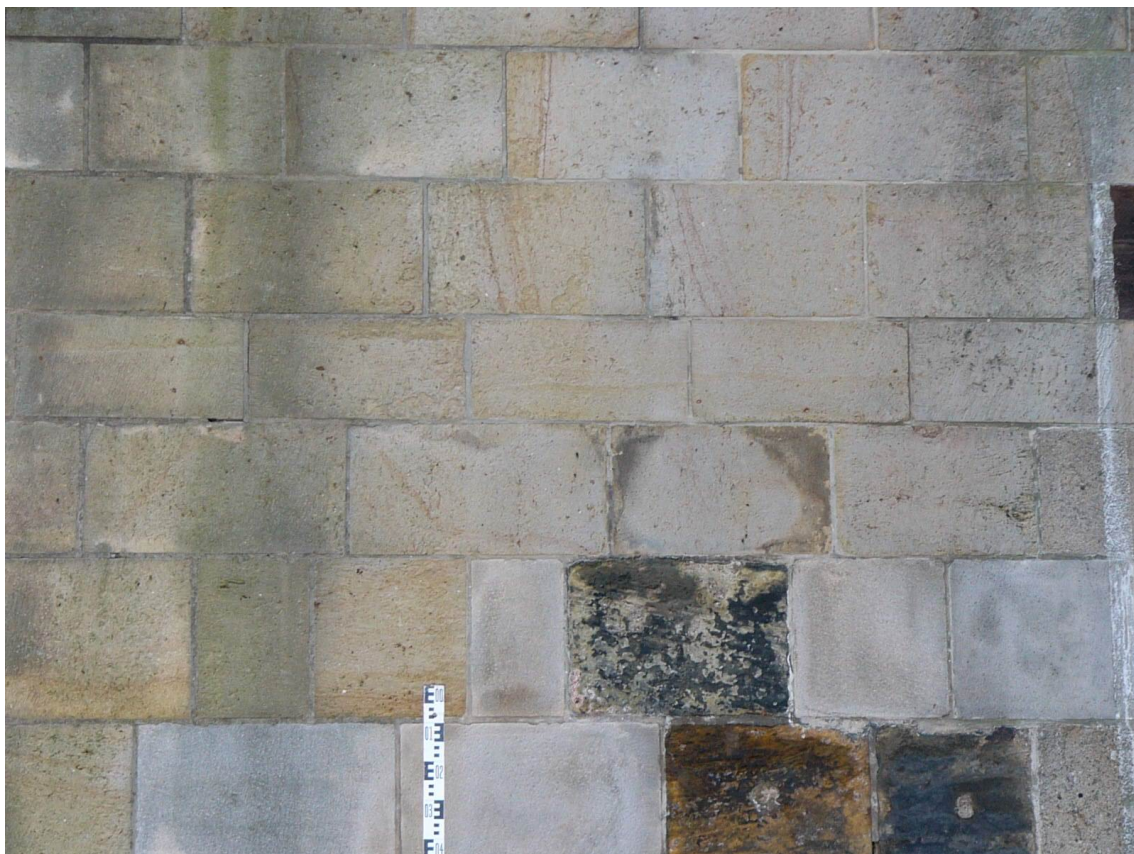
Fotografie č. 4

Popis: Detailnější obraz zdiva na pilíři č. 5, patrná je heterogenita zdících bloků, zapříčněná zřejmě nestejným stářím bloků.

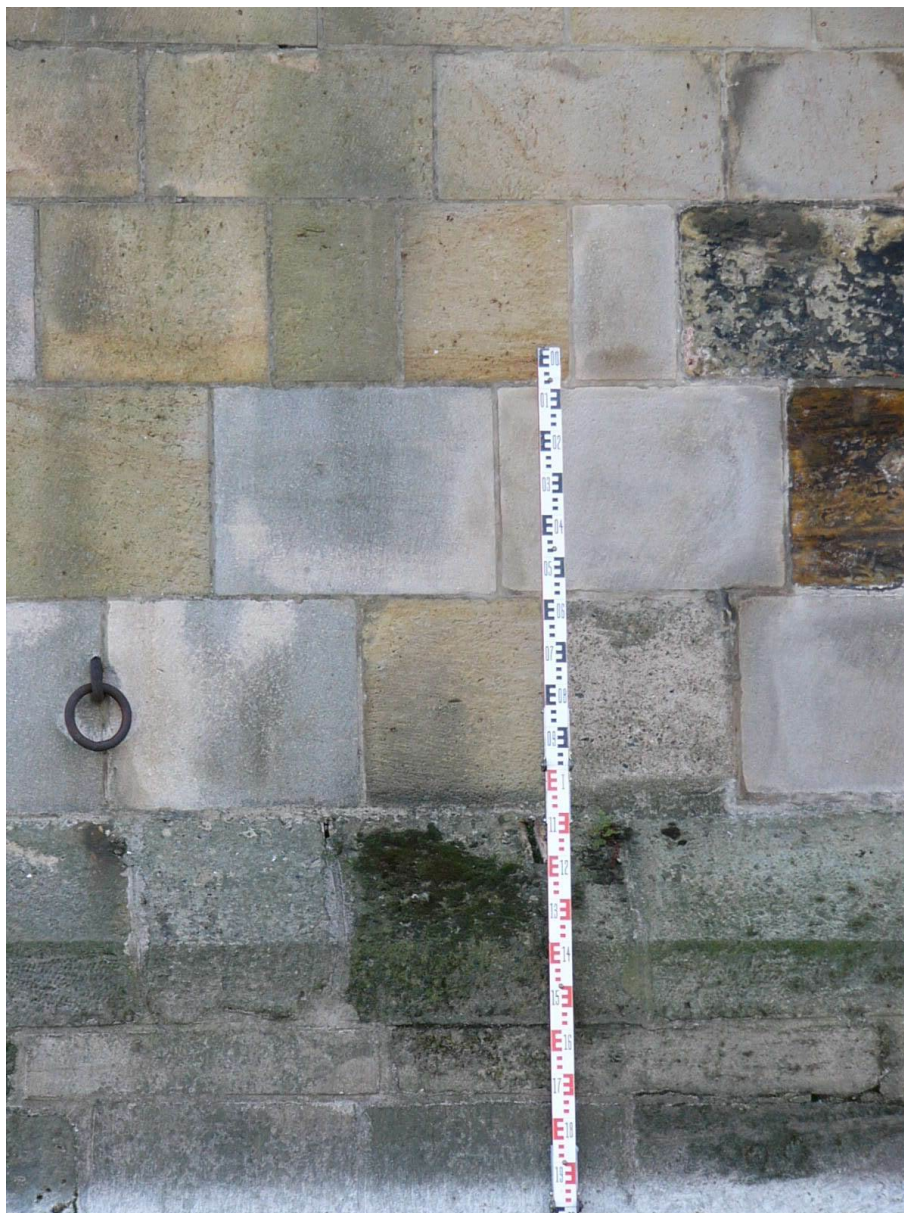
Fotografie č. 5

Popis: Detailní obraz zdiva na pilíři č. 5, patrná je heterogenita zdících bloků zapříčiněná zřejmě nestejným stářím bloků.

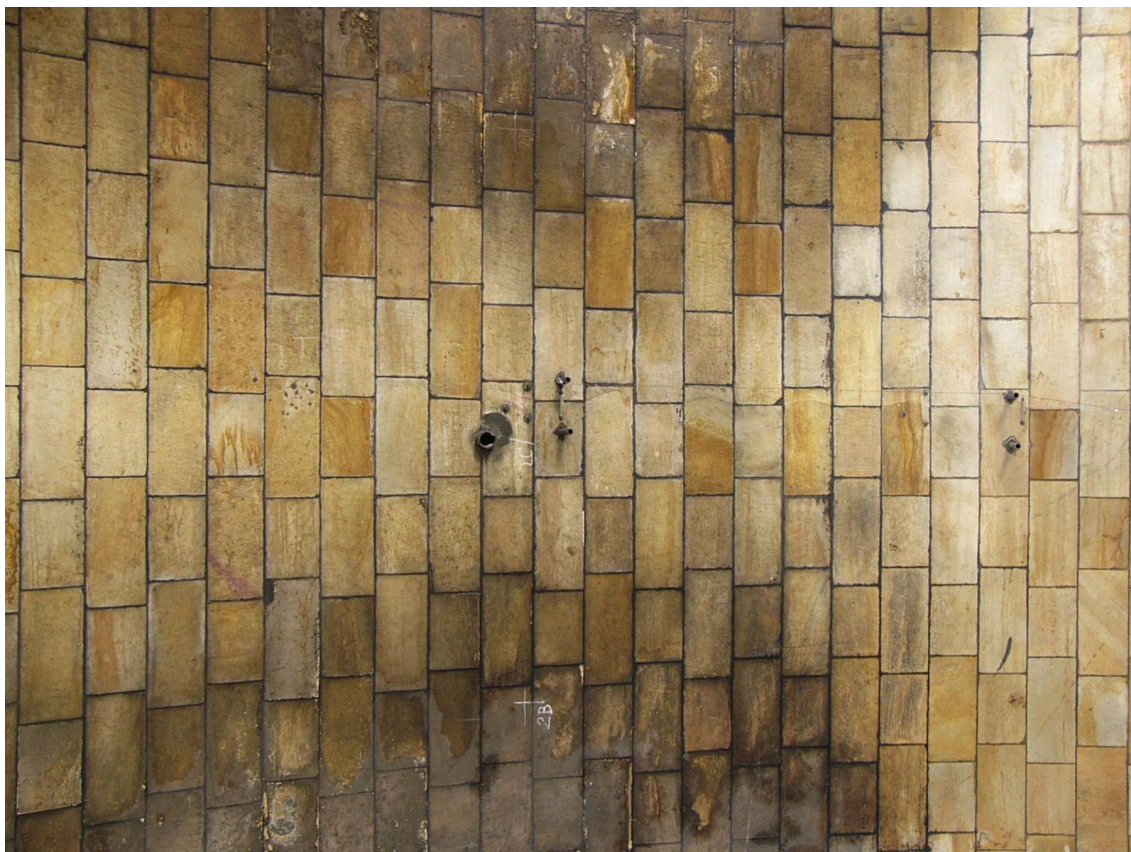
Fotografie č. 6

Popis: Obraz zdiva na klenbě č. 6, na klenbě je patrný způsob vázání zdiva při opravě při rekonstrukci v roce 1900.

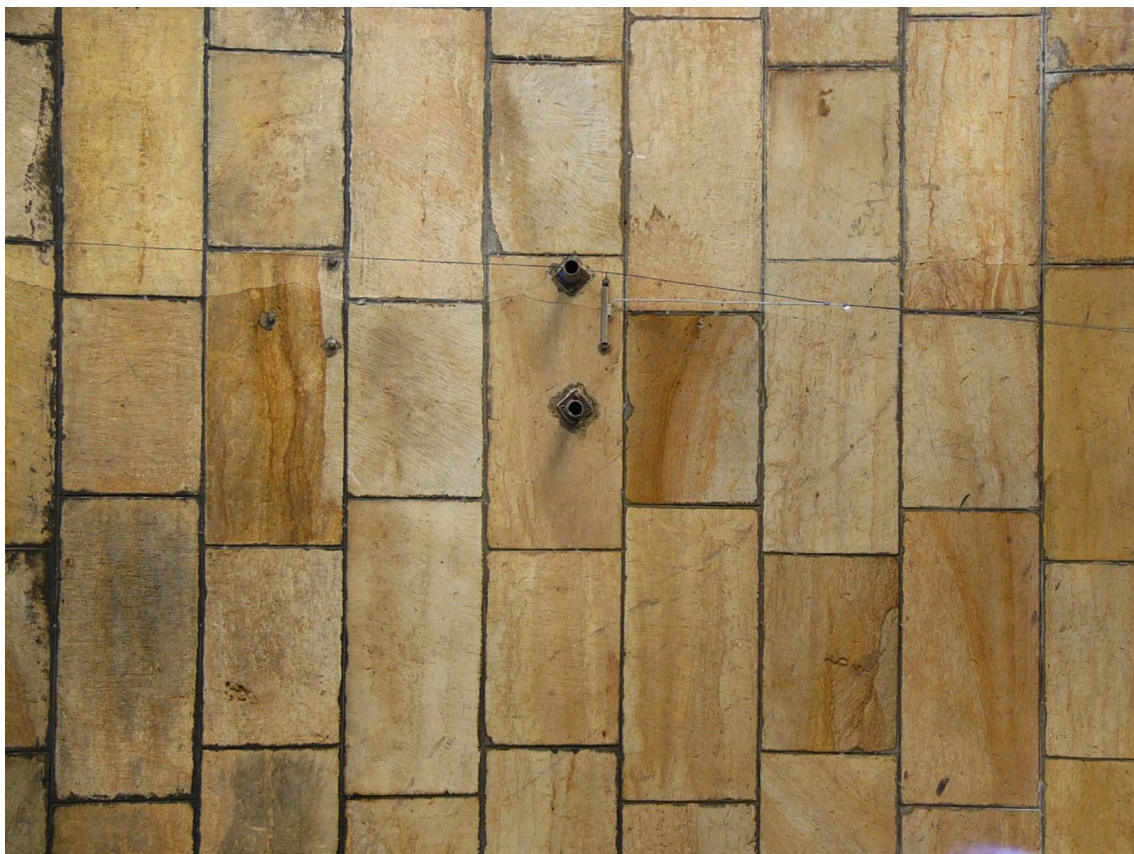
Fotografie č. 7

Popis: Detailnější pohled na obraz zdiva na klenbě č. 6, na klenbě je patrný způsob vázání zdiva při opravě při rekonstrukci v roce 1900.

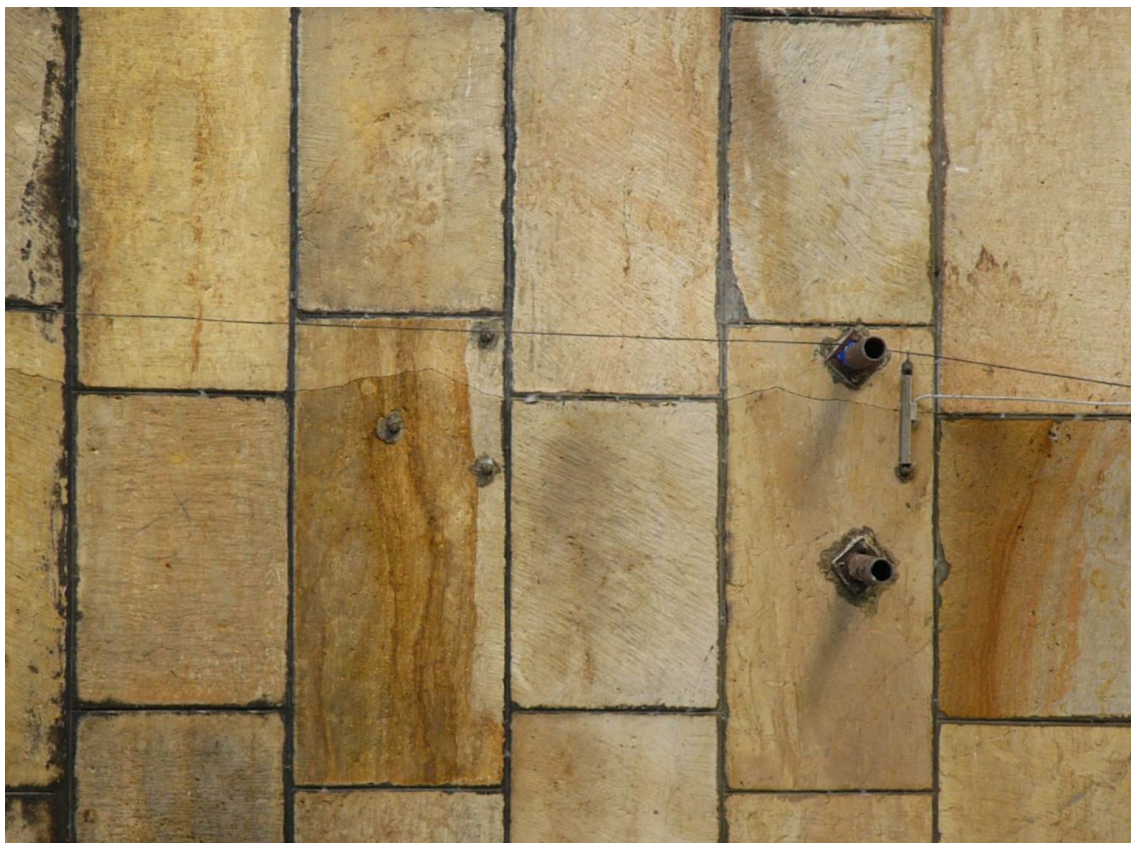
Fotografie č. 8

Popis: Obraz zdiva na klenbě č. 6, na klenbě je patrný způsob vázání zdiva při opravě při rekonstrukci v roce 1900.

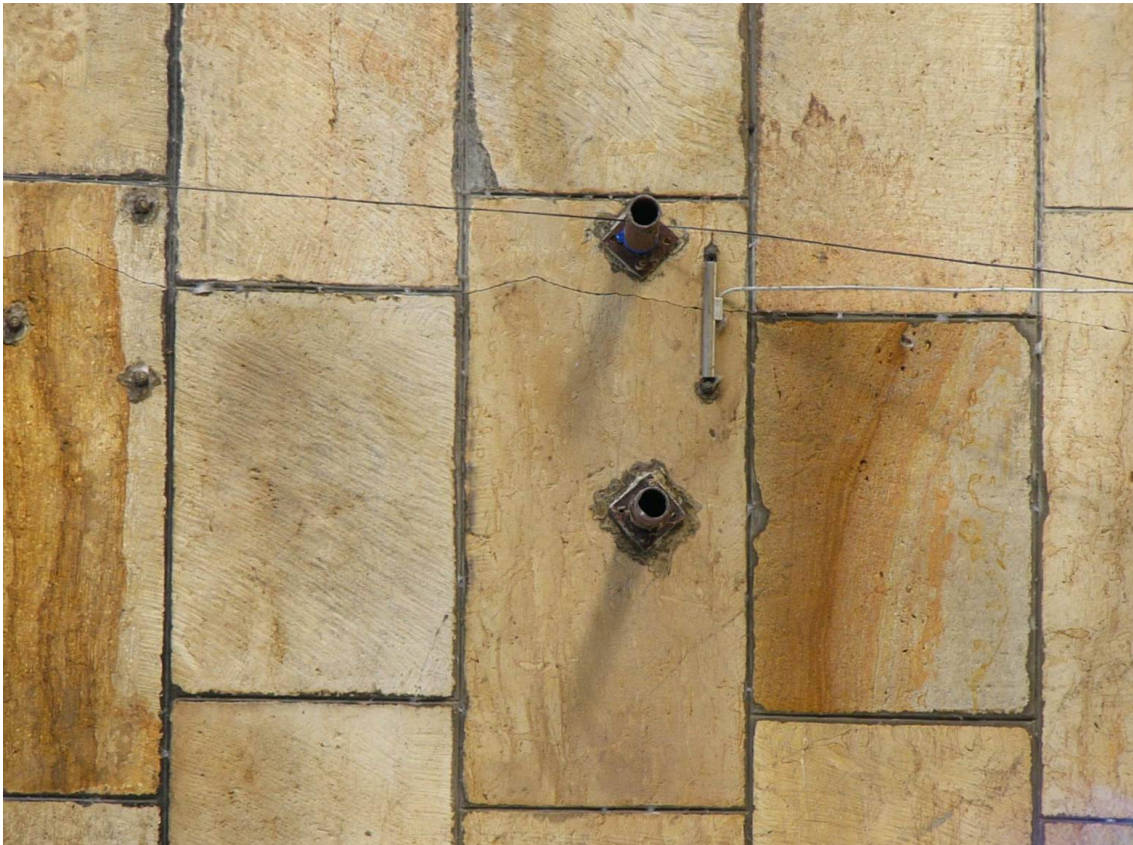
Fotografie č. 9

Popis: Obraz zdiva na klenbě č. 6, na klenbě jsou v místě trhliny osazena měřidla pro kontrolu rozevření trhliny.

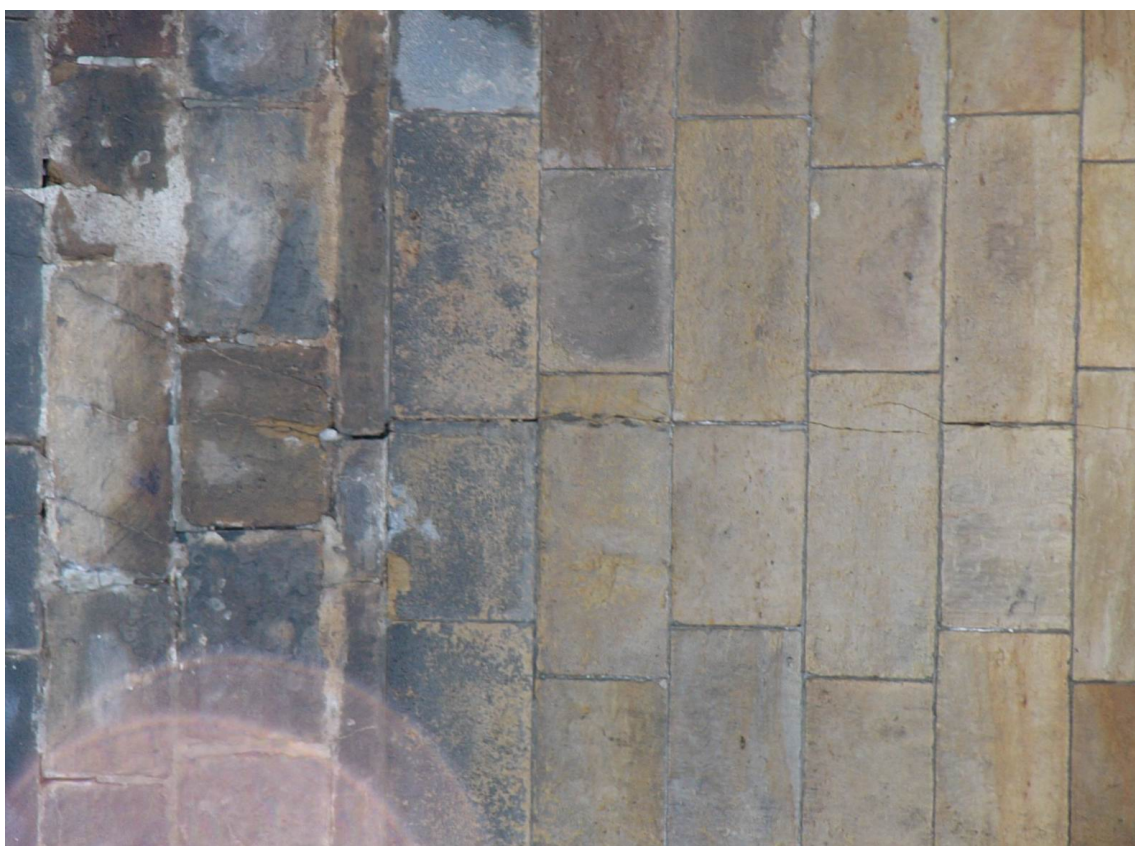
Fotografie č. 10

Popis: Klenba č. 7 se stejným obrazem zdiva jako v klenbě č. 6 a s patrnými trhlinami.

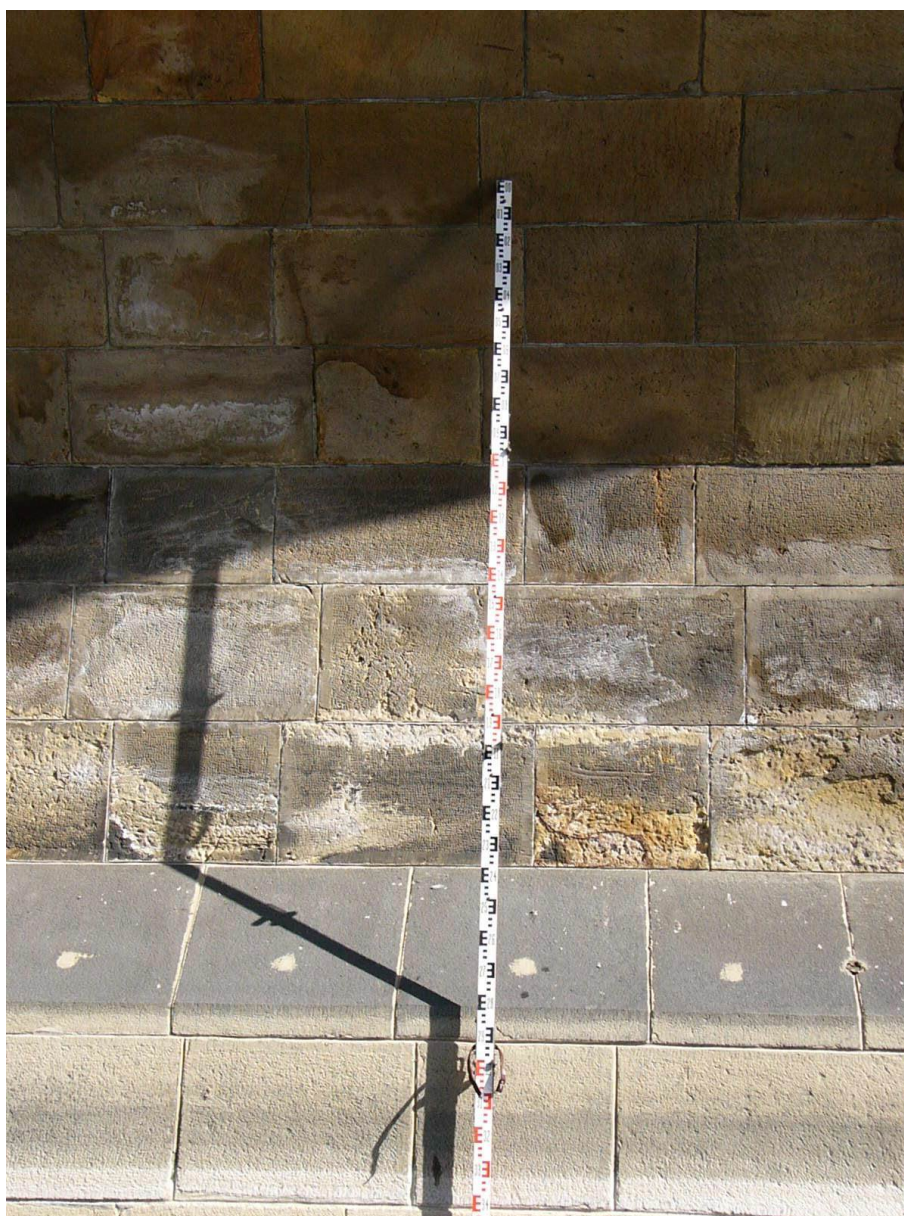
Fotografie č. 12

Popis: Detailnější obraz zdiva pilíře č. 7 a soklu pod ním, patrné je zasolení zdiva.

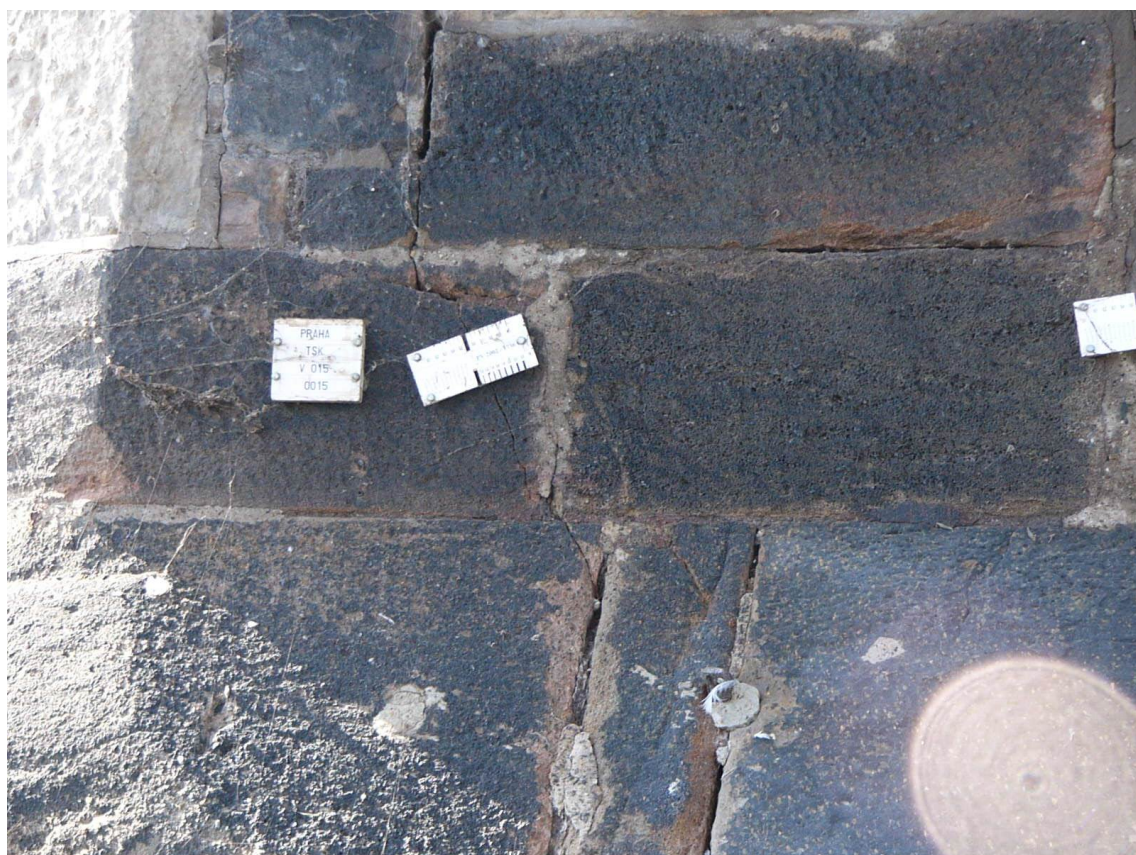
Fotografie č. 14

Název: Rozpukané zdivo pilíře č. 8

Popis: Rozpukané zdivo pilíře č. 8 v prostoru pod klenbou č. 7, na trhlinách a puklinách jsou osazena měřidla rozevření trhlin.

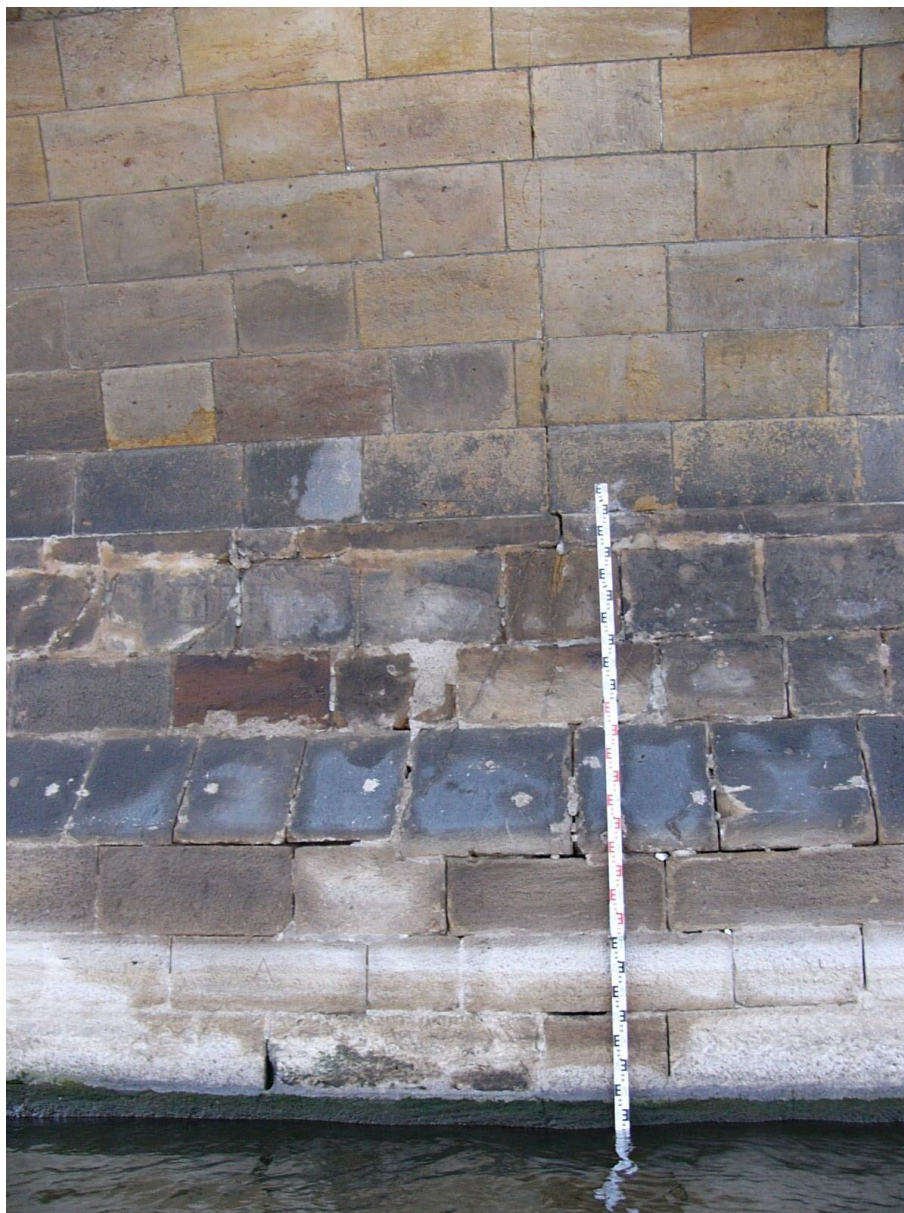
Fotografie č. 15

Název: Degradace pojiva ve zdivu pilíře č. 8

Popis: Degradace pojiva ve zdivu pilíře č. 8, je patrné vyplavování malty z ložných i styčných spár zdiva.

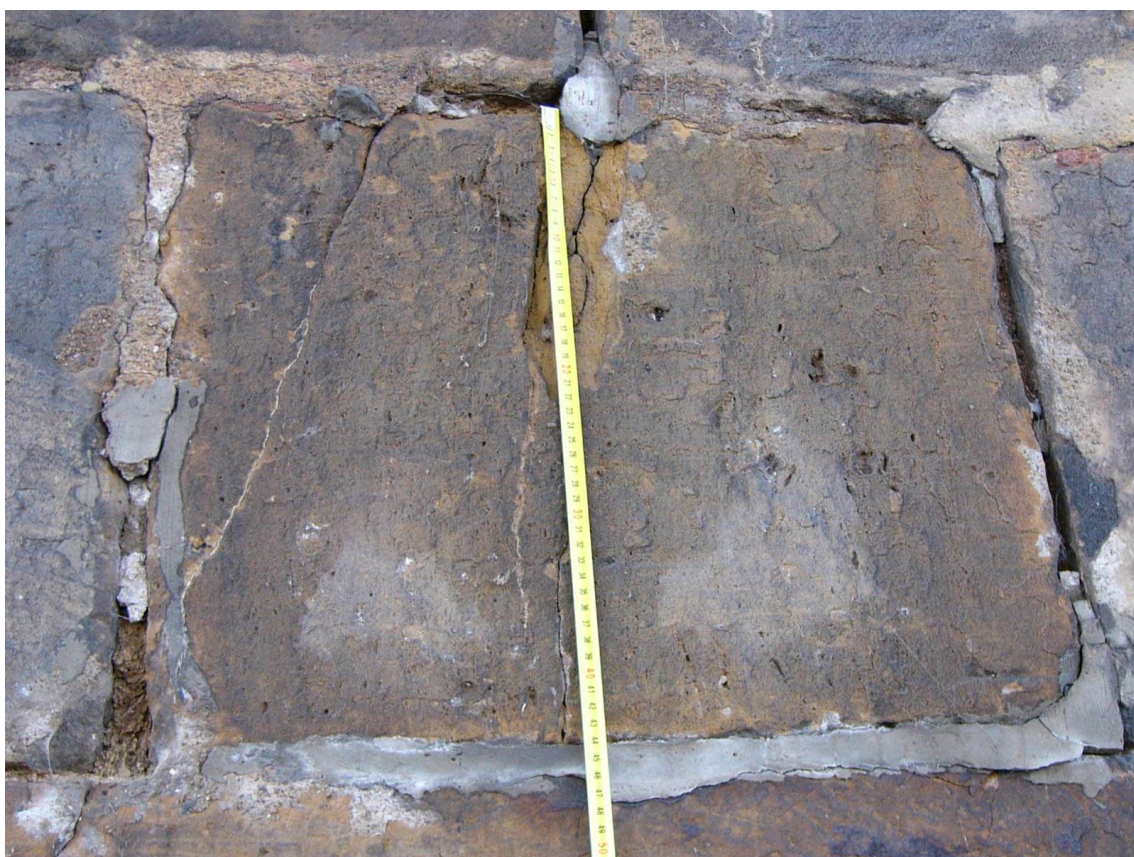
Fotografie č. 16

Popis: Detail roztrhlého pískovcového bloku na pilíři č. 8 v prostoru pod klenbou č. 7.

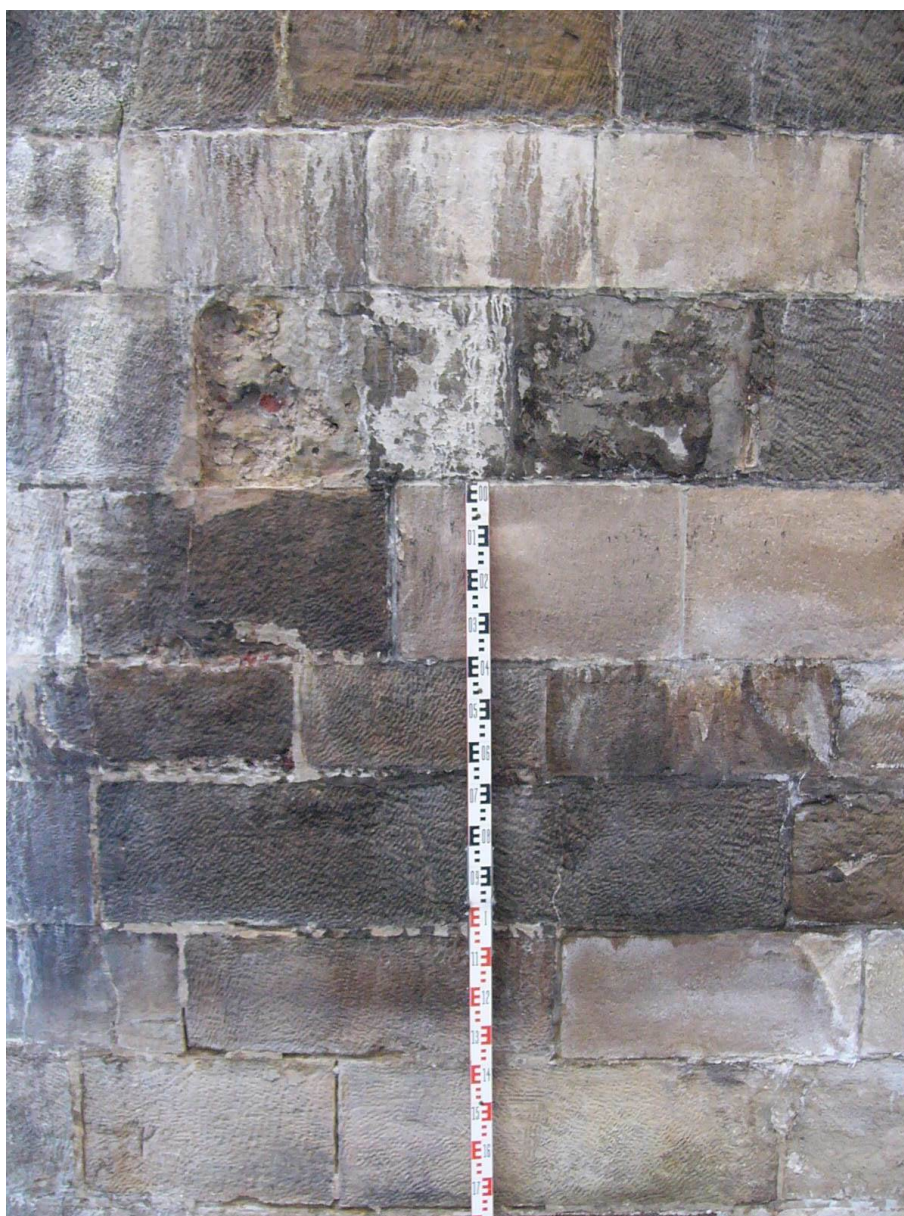
Fotografie č. 17

Popis: Globální obraz zdiva klenby č. 13, patrný primární výkvět, různé velikosti zdících bloků.

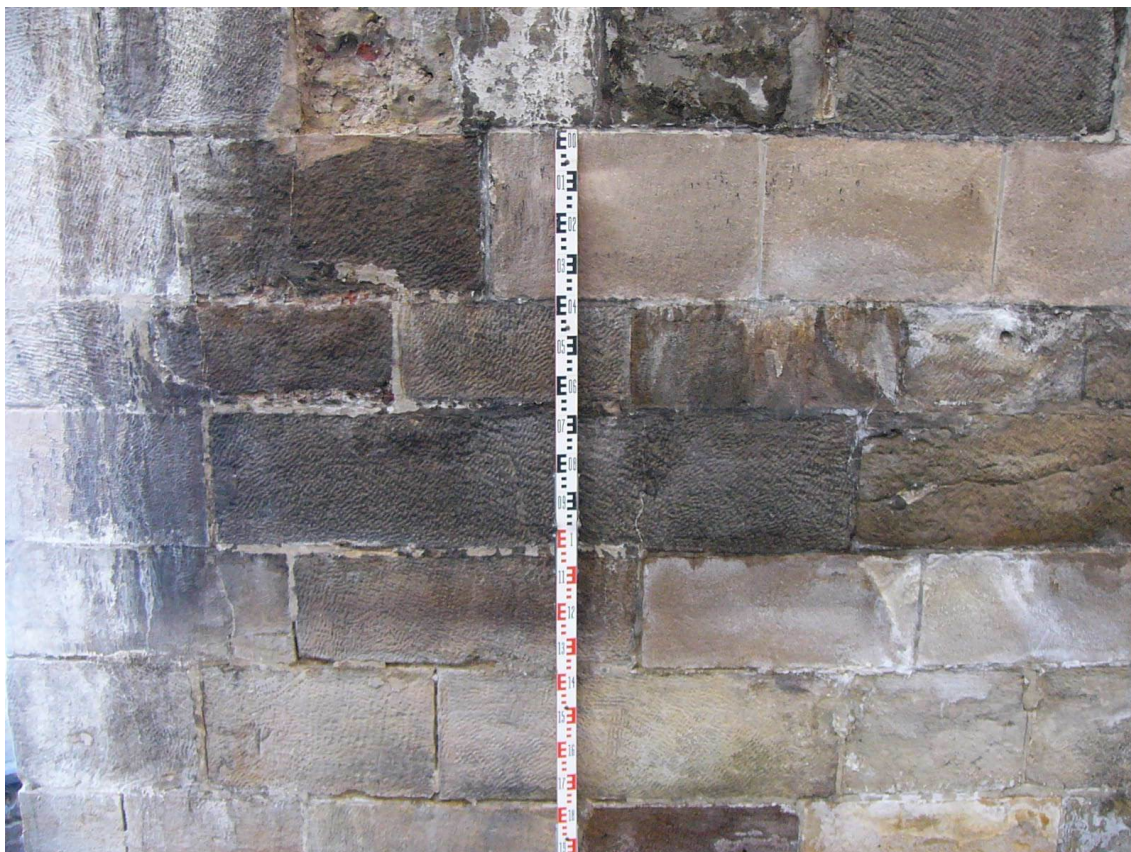
Fotografie č. 18

Popis: Detailnější obraz zdiva klenby č. 13, patrný primární výkvět, různé velikosti zdících bloků.

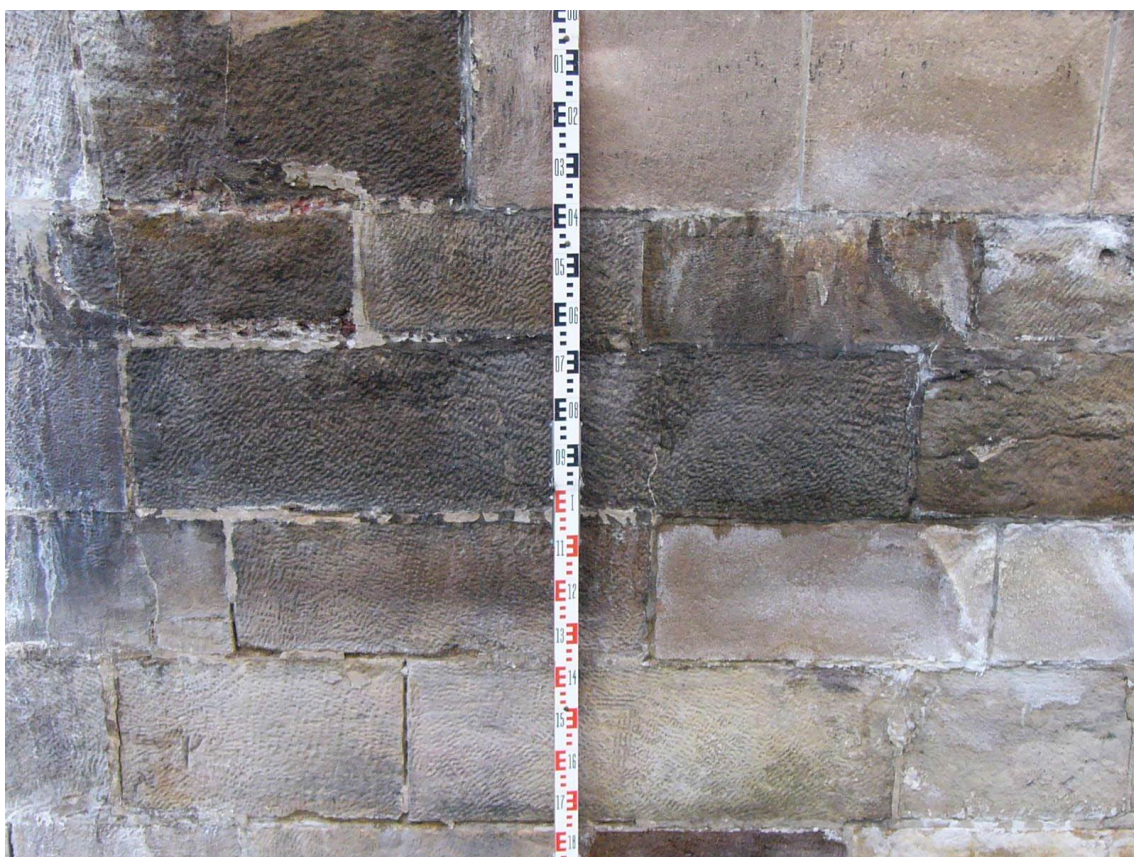
Fotografie č. 19

Popis: Detailní obraz zdiva klenby č. 13, patrný primární výkvět, různé velikosti zdících bloků.

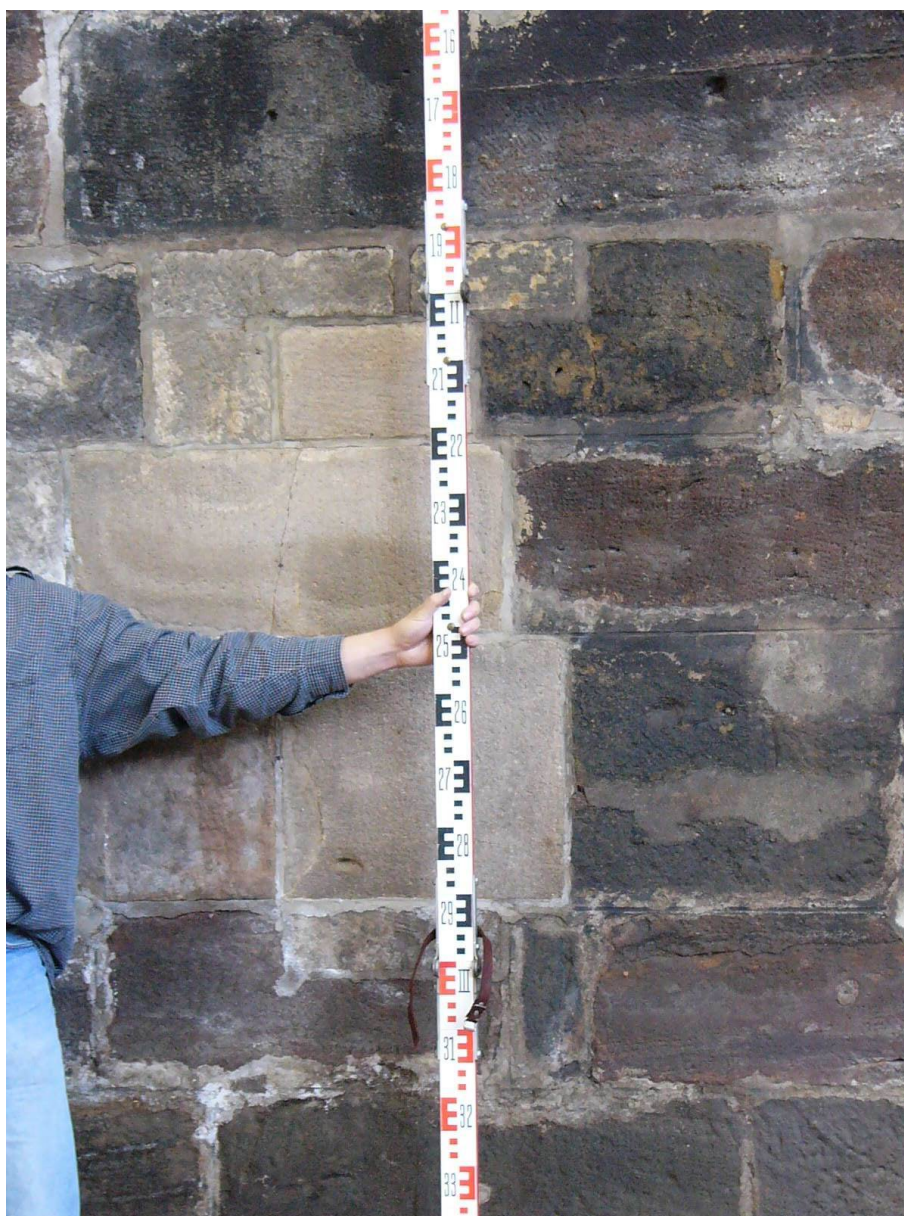
Fotografie č. 20

Popis: Zdivo pilíře č. 14, patrné je “zaplombování” starého zdiva novými bloky.

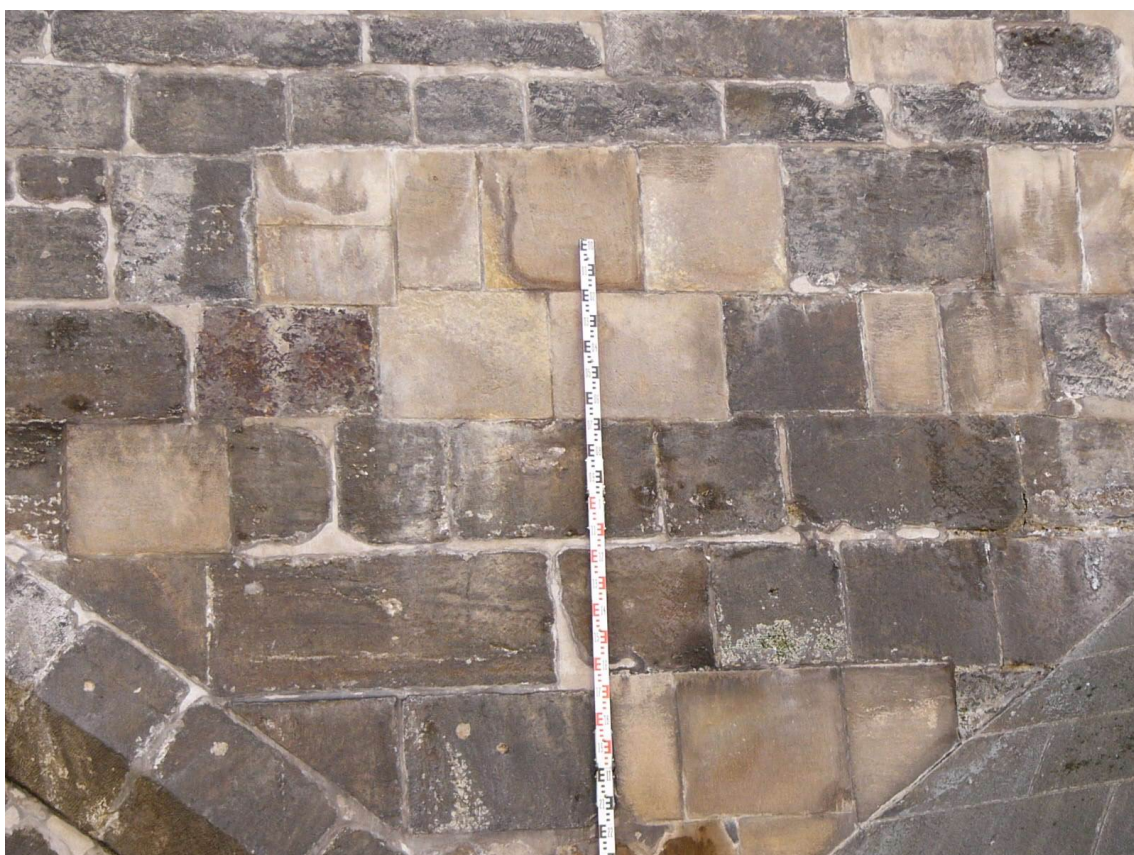
Fotografie č. 21

Popis: Obraz zdiva poprsných zdí nad pilířem č. 15, opět je patrné “plombování”.
