FOTODOKUMENTACE

zdiva Karlova mostu

Jan Novák*

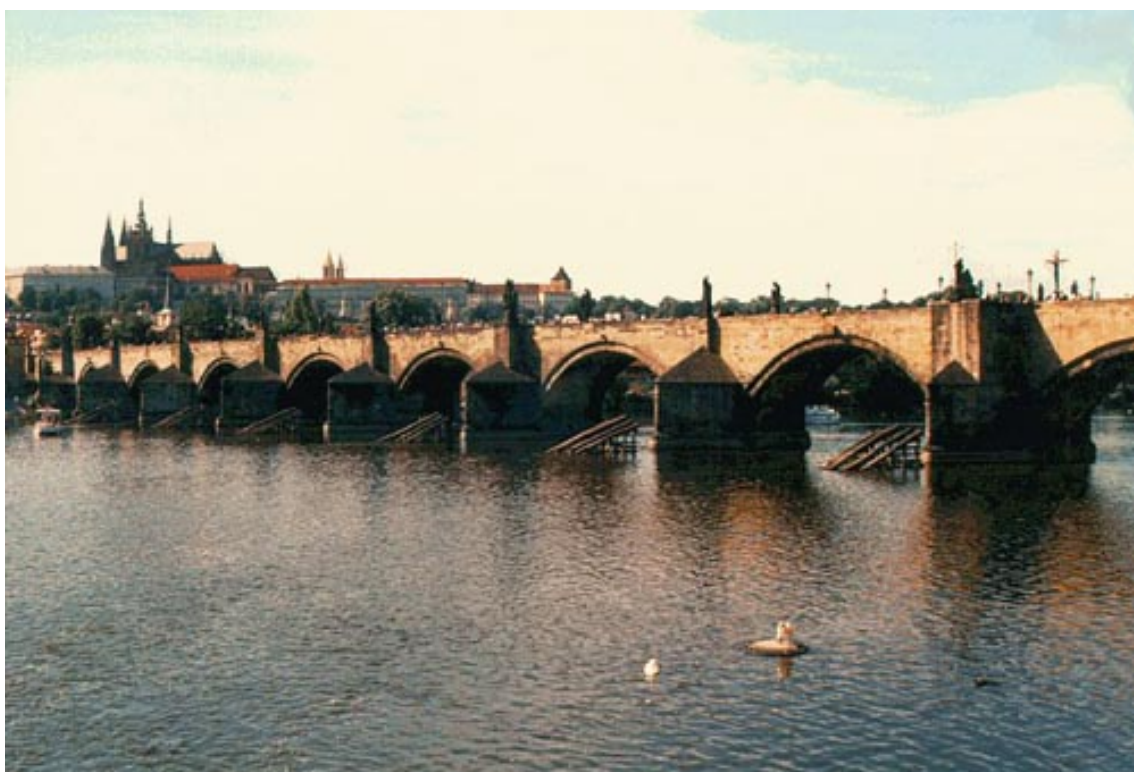
Fotografie č. 1

Název: Celkový pohled na most

Popis: Celkový pohled na panorama Hradčean s dominantou Karlova mostu.

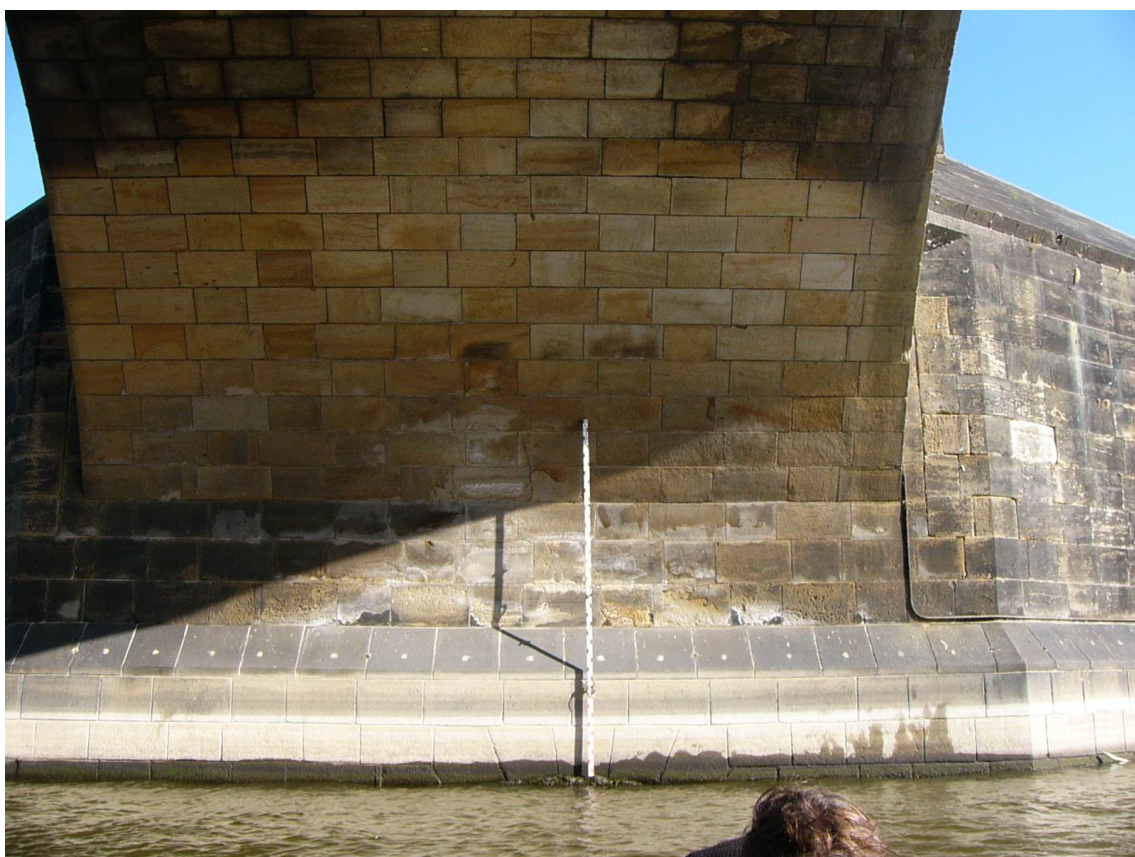
Obrázek 12: Klenba č. 7, pilíř č. 7 a sokl

Popis: Klenba č. 7 se stejným obrazem zdiva jako v klenbě č. 6 a s patrnými trhlinami.
